SÄKITYSKONEIDEN KÄYTETTÄ- VYYDEN ANALYSOINTI

Risto Lindström: Säkityskoneiden käytettävyyden analysointi
Diplomityö
Tampereen yliopisto
Konetekniikan diplomi-insinöörin tutkinto-ohjelma
Marraskuu 2019

Risto Lindström: Availability analysis of bagging machines
Master of Science Thesis
Tampere University
Master's Degree Programme in Mechanical Engineering
November 2019

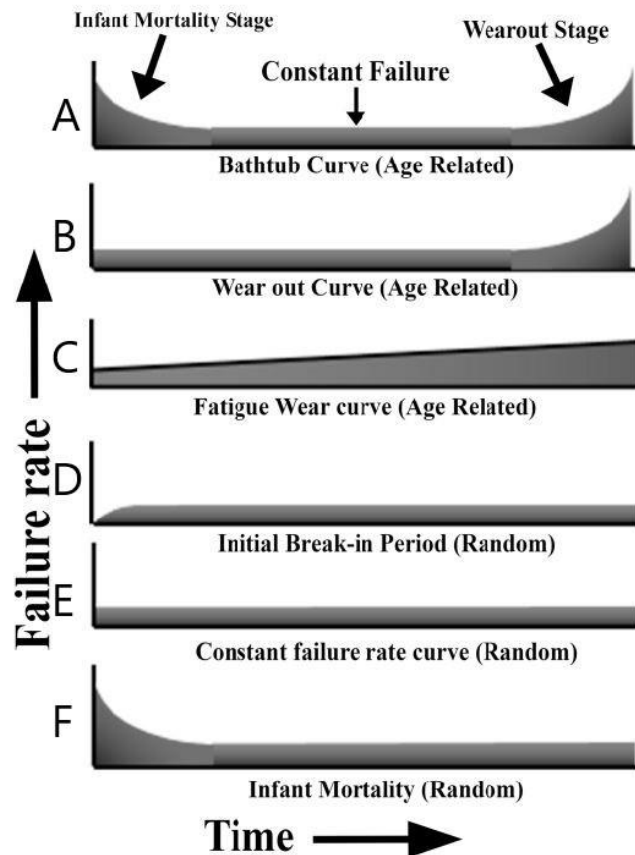
Kuva 4. Kuusi erilaista vikaantumismallia. (Perustuu lähteisiin Moubray 1997, s. 235; Abid et al. 2014)

- Mallissa A eli perinteisessä kylpyammekäyrässä on korkea alkuvikaisuus sisäänajovaiheessa, vakio tai vähitellen nouseva vikaantumistodennäköisyys käyttövaiheessa sekä loppuunkulumisvaihe, jossa vikaantumistodennäköisyys nousee äkillisesti korkeaksi kohteen eliniän lopussa. Tällaista vikaantumismallia noudattavan kohteen vikaantumista voidaan yleensä tehokkaasti vähentää ajoittamalla kunnossapitotoimet juuri ennen loppuunkulumisvaihetta.

Kylpyammekäyrän käyttö kunnossapidon lähtökohtana kyseenalaistui 1960-luvulla, kun vikaantumista ei saatu hallintaan ekstensiivisestä osien säännöllisestä vaihtamisesta huolimatta (Järviö & Lehtiö 2017, s. 80). Vuonna 1978 valmistuneessa United Airlinesille tehdyssä vikaantumistutkimuksessa amerikkalaiset Nowlan ja Heap osoittivat, että perinteisen käsityksen sijasta on olemassa kuusi erilaista vikaantumismallia. Suorittamassaan lentokoneteollisuuteen kohdistuneessa tutkimuksessa jokainen tutkittava kohde noudatti jotain löydetyistä kuudesta vikaantumismallista. Vikaantumismalleista kolmessa vikaantuminen on iästä riippuvaa (mallit A, B ja C kuvassa 4) ja kolmessa iästä riippumaton eli satunnaista (mallit D, E ja F kuvassa 4). Tutkituista kohteista vain 11 % noudatti malleja A, B ja C ja loput 89 % malleja D, E ja F. (Nowlan & Heap 1978, s. 45–47.)

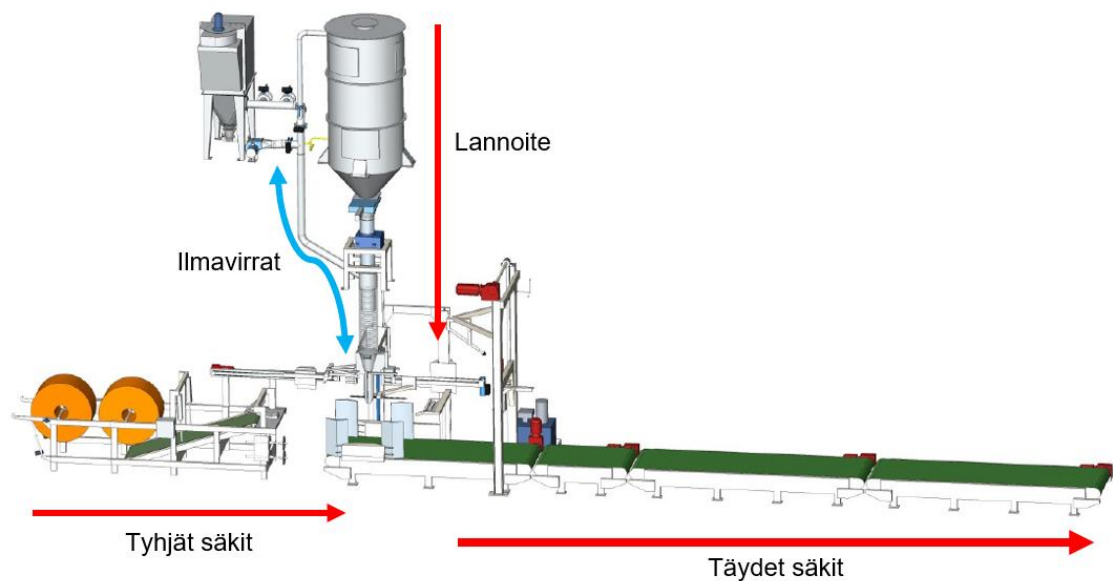
Kuva 9. Säkityslinjan yleiskuva ja säkitysprosessin virtaus (perustuu lähteeseen *Erkomat 2014*).

Suursäkitys on monivaiheinen linjamainen tuotantoprosessi. Koneeseen syötetään tyhjiä säkkejä ja lannoitetta, jotka yhdistetään lannoitteella täytetyiksi säkeiksi. Säkityslinjan yleiskuva on esitetty kuvassa 9, jossa punaiset nuolet kuvaavat materiaalivirtoja. Koneeseen syötettävät tyhjät säkit etenevät nuolien mukaisesti vasemmalta oikealle ja säkkeihin pakattava lannoite ylhäältä alas, kunnes ne yhdistyvät lannoitteella täytetyiksi säkeiksi linjan puolivälin paikkeilla. Valmiit säkit noudetaan pyöräkuormaajalla linjan päästä kuvan oikeassa reunassa sijaitsevalta hihnakuljettimelta. Sininen nuoli kuvaa ilmavirtojen kulkua.

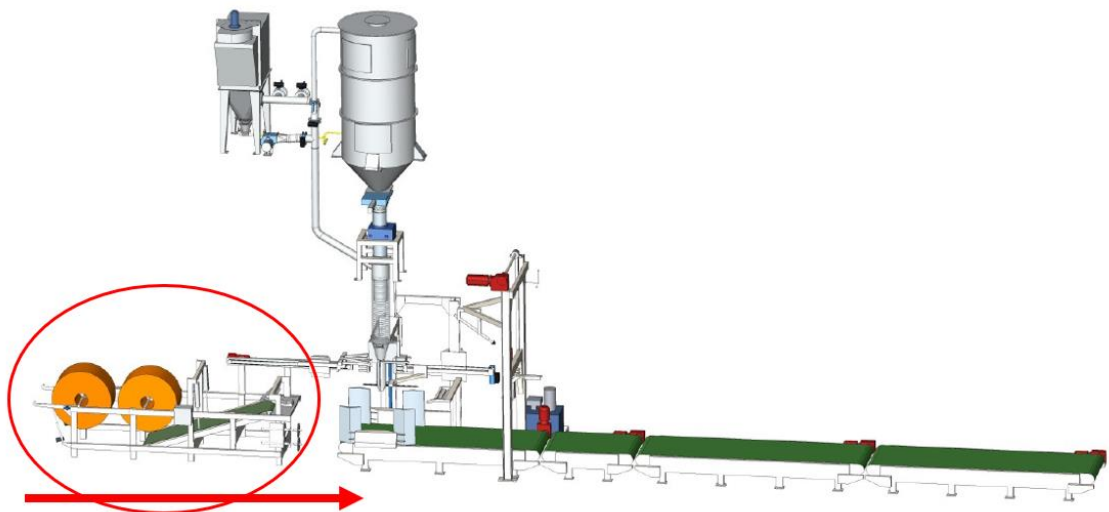
Kuva 10. Noutorullaimen sijainti säkityslinjassa (perustuu lähteeseen Erkomat 2014).

Noutorullain on säkityslinjan ensimmäinen alijärjestelmä, ja sen sijainti on ympyröity kuvassa 10. Noutorullain on tarkoitettu syöttämään säkkejä säkitysprosessiin rullaamalla auki siihen asetettua säkkirullaa ja viemällä tyhjät säkit täyttöpään alle. Noutorullaimeen kuuluvia aliyksiköitä (engl. *unit*) ovat rullatuki, nauhakelain, kuljetin, säkin avauskoneisto ja asetinlaite, joita on tarkasteltu omien otsikoiden alla.

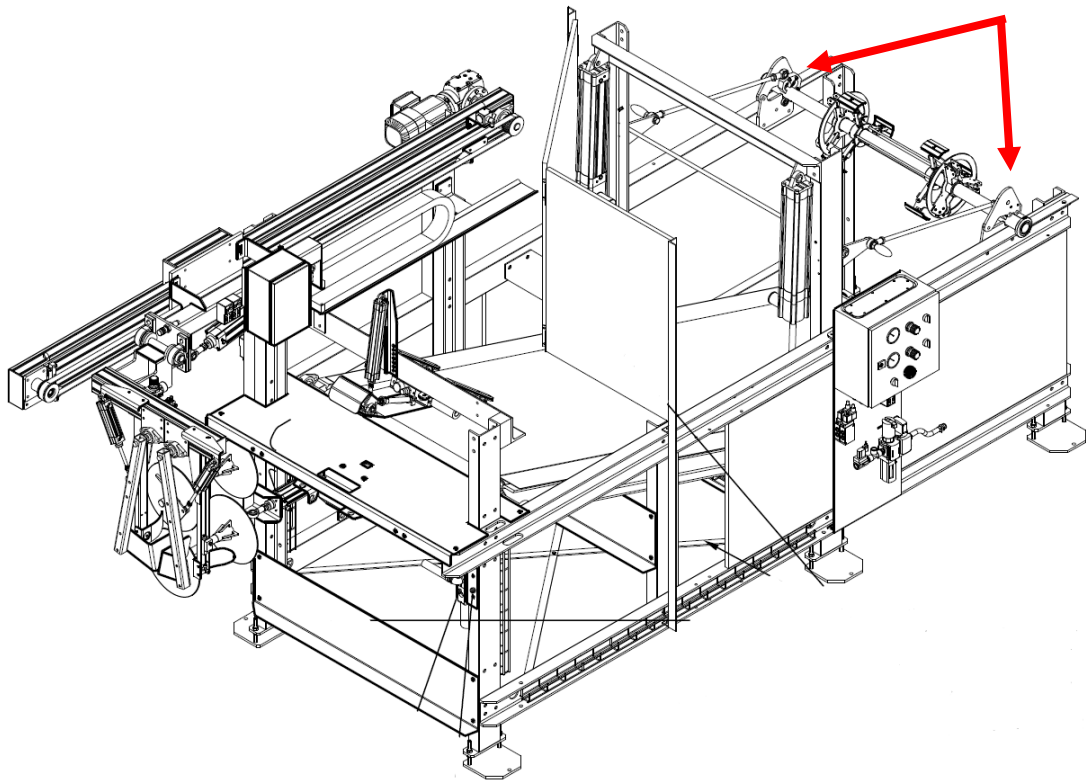
Kuva 11. Rullatukien ja lukitusmekanismien sijainti noutorullaimessa. Kuvassa rullatukien päällä on tyhjä säkkirulla-akseli (perustuu lähteeseen Erkomat 2014).

tetaan kattonostimen avulla paikoilleen rullatukien päälle. Rullatukia on 2 kpl, yksi säkkirulla-akselin molemmille päille. Rulla-akselin nouseminen pois rullatukien päältä on esitetty erillisellä käsikäyttöisellä lukitusmekanismilla. Alla olevan kuljettimen hihna painuu säkkirullaa vasten ja pyörittää säkkirullaa auki. Kun säkkirulla on tyhjä, avataan rullatukien lukitus ja nostetaan tyhjä säkkirulla pois uuden tieltä. Säkkirullien vaihdosta vastaa operaattori ja siihen on olemassa erillinen työohje. Rullatukien ja niiden lukitusmekanismien sijainti noutorullaimessa on merkitty nuolilla kuvassa 11.

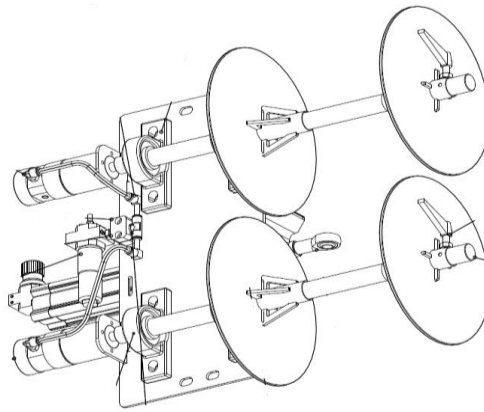
Kuva 12. Nauhakelaimen tyhjillä nauhakeloilla (Erkomat 2014).

Säkkirullan valmistuksessa käytettävät, säkkien mukaan rullatut kaksi muovinauhaa kerätään nauhakelaimen avulla talteen hallitusti sitä mukaan, kun säkkirullaa pyöritetään auki. Nauhakelaimen ei ole tarkoitus tuottaa voimaa säkin aukirullaukseen, vaan ainoastaan pitää nauhat kireinä, mikä estää niiden sotkeutumisen. Kummallekin rullassa olevalle nauhalle on oma kela, jota pyörittää paineilmamoottori. Nauhojen tasaisesta kelaumisesta huolehtii hiljalleen nauhakelojen edessä edestakaisin liikkuva sylinteri, jonka läpi nauhat kulkevat. Nauhakelaimien rakenne on esitetty kuvassa 12.

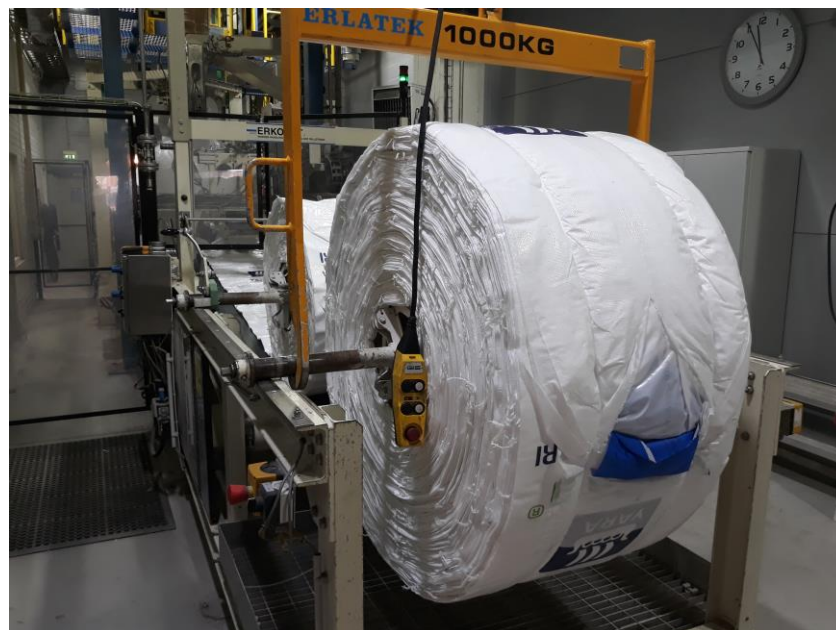
Kuva 13. Säkkien aukirullaus noutorullaimella säkityslinjan alussa. Kuljetin sijaitsee aukirullattavan säkkirullan alla.

Kuljetin koostuu noin 3 metriä pitkästä hihnasta, jota käyttää taajuusmuuttajalla ohjattu rumpumoottori. Kuljettimella on kaksi päätehtävää. Se painautuu alapuolelta rullatukien päällä olevaa säkkirullaa vasten, jolloin se käynnistyessään pyörittää säkkirullaa. Tällöin rullasta avautuu säkkejä hihnalle yksitellen säkin suu etenemissuuntaan päin. Samalla kuljetin kuljettaa hihnalle avautuneen säkin avauspöydälle ja pysäyttää sen noin 4 cm:n tarkkuudella oikeaan kohtaan niin, että säkin avauslaitteisto pystyy avaamaan sisäsäkin suun. Oikea pysähtymiskohta on kriittinen säkityslinjan automaattisen toiminnan kannalta. Säkki jää määrättyyn paikkaan odottamaan seuraavaa vaihetta, sisäsäkin avausta. Kuvassa 13 kuljetin pyörittää auki taaimmaista säkkirullaa ja etummainen rulla on vaihdon nopeuttamiseksi valmiiksi nostimella odottamassa edellisen säkkirullan lop-
pumista.

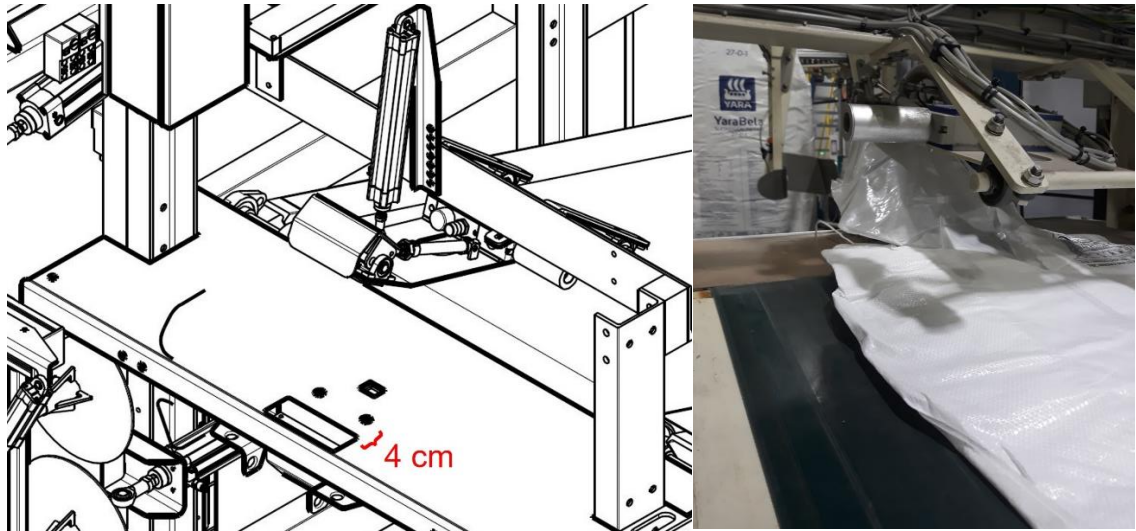
Kuva 14. Vasemmalla avauskoneisto valmiina avaamaan säkin ja oikealla avauskoneiston onnistuneesti avaama säkki (perustuu lähteeseen Erkomat 2014).

Avaus on onnistunut, kun sisäsäkin alapuoli jää avauspöydälle ja yläosa nousee avausvarren mukana ylös kuvan 14 mukaisesti niin, että asetinlaitteen kouralevyt mahtuvat sisäsäkin sisälle. Avauskoneistossa on kaksi valokennoa, jotka valvovat säkin avauksen onnistumista valokennon ja säkin välisen etäisyyden perusteella. Toista valokennoa hyödynnetään myös noutorullaimen kuljettimen pysäyttämisessä. Jos kone tunnistaa, että säkin etäisyys valokennoista on oikea ja avauksen suorittava sylinteri on ylärajalla, saa asetinlaite luvan tulla noutamaan säkkiä. Avausnokat irrottavat säkistä suurin piirtein samaan aikaan, kun asetinlaitteen kourat tarttuvat säkistä kiinni.

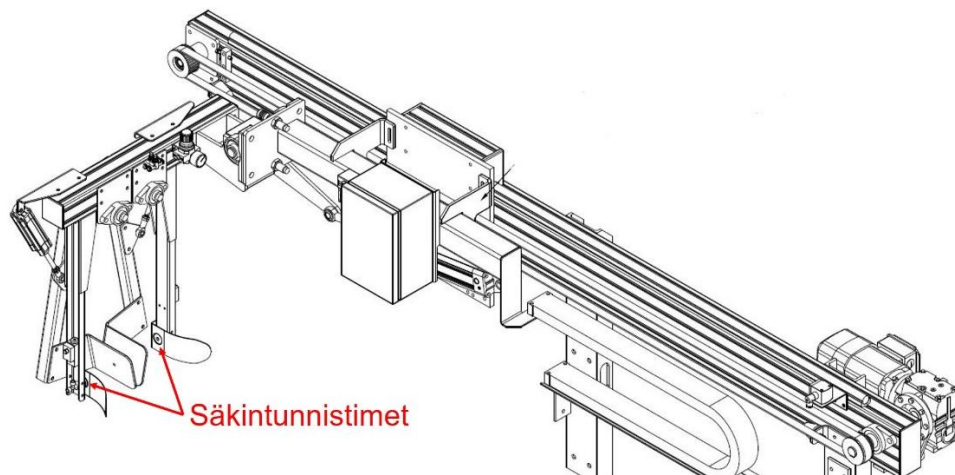
Kuva 15. Asetinlaite valmiina noutamaan uutta säkkiä avauspöydältä (perustuu lähteeseen Erkomat 2014).

Asetinlaite ottaa tyhjän, avatun säkin noutopöydältä ja asettaa sen piipun ympärille. Asetinlaitteessa on kolme liiketoimintoa. Kourien avautuminen ja sulkeutuminen, asetinlaitteen kouran kääntö sekä taajuusmuuttajakäyttöisellä vaihdemoottorilla toimiva asetinlaitteen horisontaalinen siirto. Kouran kääntö ja avautuminen toimivat paineilmasylinterien avulla. Asetinlaitteen ensimmäinen tehtävä on mennä säkin avauksessa avatun sisäsäkin sisään kouran ollessa kuvan 15 mukaisessa asennossa. Säkin sisään päästyään kourat sulkeutuvat ja säkki jää kouralevyjen väliin tukevaan otteeseen. Olennaista toiminnon onnistumisen kannalta on hyvin avattu säkki.

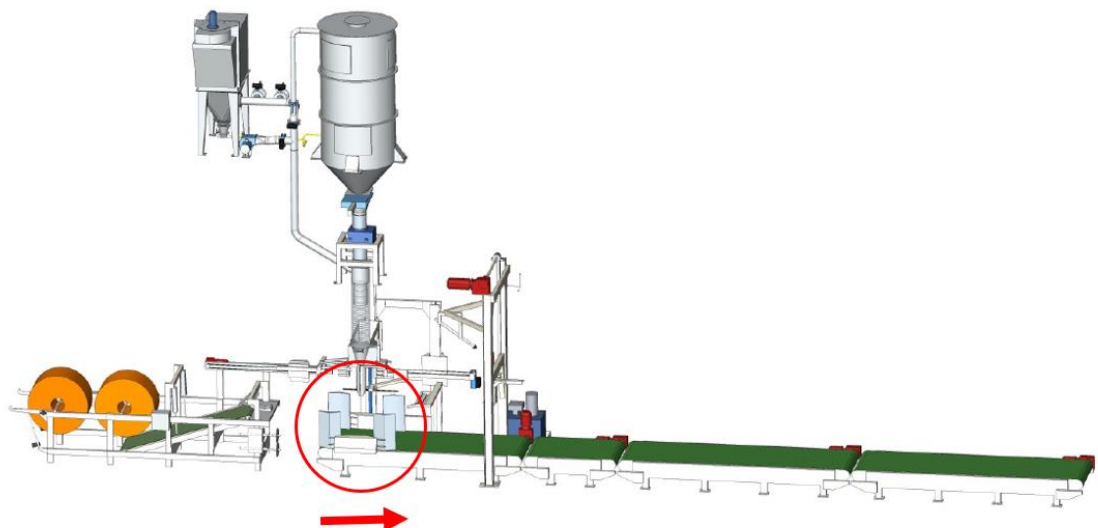
Kuva 16. Portit sijaitsevat piipun alla ja ovat kuvassa auki-asennossa (perustuu lähteeseen Erkomat 2014).

Säkin oikaisimella, jota myös porteiksi kutsutaan, tarkoitetaan neljää, varsien päässä pystyssä olevaa levyä, jotka avautuvat ja sulkeutuvat kääntymällä noin 45 astetta pysty-akselin ympäri. Portit sijaitsevat piipun alla kuvan 16 mukaisesti. Säkin oikaisimia liikuttavat paineilmasyylinterit, joita on yksi kullekin levyille. Säkin oikaisimien tehtävä on keskittää ilmalla täyteen puhallettu säkki piipun alle, ennen kuin lannoite pudotetaan säkkiin. Uuden säkin tullessa piipulle säkin oikaisimet ovat auki ja pysyvät sivussa pois tieltä. Puhallettaessa säkkiä täyteen ilmaa se roikkuu suuaukostaan säkin pitimien varassa, jolloin säkin alaosa pääsee liikkumaan vapaasti. Kun säkki on täynnä ilmaa, portit sulkeutuvat, jolloin ne asettuvat joka puolelta säkin kylkeä vasten ohjaten säkin samalla keskelle piipun alle. Kun portit ovat kiinni, piippu laskeutuu hieman, jotta säkin pohja makaa hihnan päällä ja säkkiin pudotetaan ennalta punnittu lannoitemäärä. Ennen kuin hihnakuljetin lähtee viemään täyttä säkkiä eteenpäin, säkin oikaisimet kääntyvät pois edestä auki-asentoon.

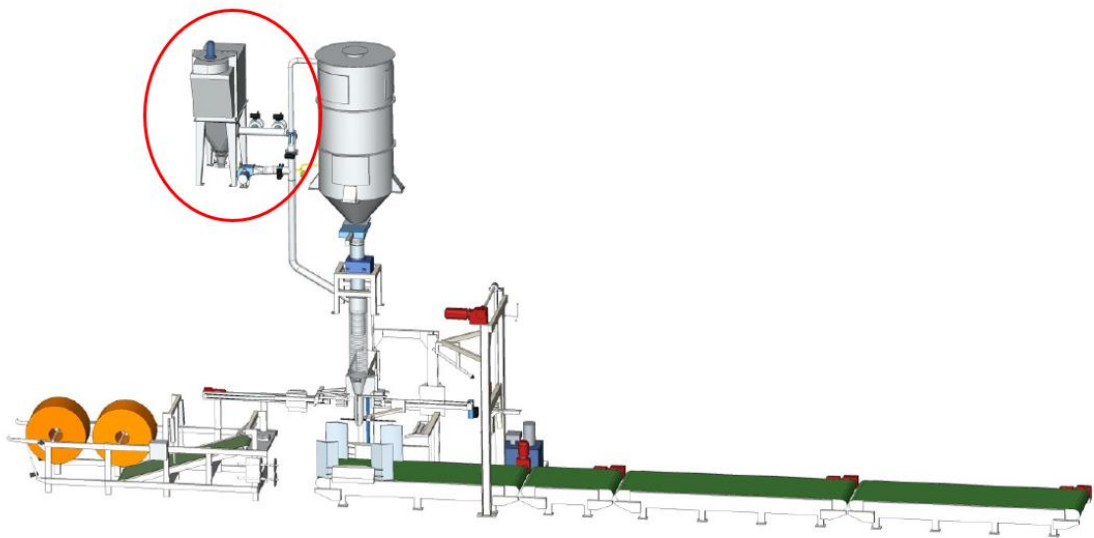
Kuva 17. Puhallus-, imu- ja pölynpoistolaitteisto sijaitsee vaa'an kanssa muuta laitteistoa korkeammalla (perustuu lähteeseen Erkomat 2014).

Puhallus-, imu- ja pölynpoistolaitteisto hallitsee säkityskoneen ilmavirtoja. Tarpeen mukaan se puhalttaa säkkiin ilmaa tai imee säkistä ilmat pois sekä pyrkii vähentämään lannoitteesta tulevan pölyn haittavaikutuksia keräämällä pölyn hallitusti talteen. Puhallus-, imu- ja pölynpoistolaitteisto sijaitsee muuta laitteistoa korkeammalla kuvan 17 mukaisesti. ST752:n koko laitteisto sijaitsee samassa tilassa, kun taas ST731:lla kerrosten välissä on betonilattia. Laitteisto koostuu pääasiassa puhaltimesta, pölynpoistosuodatin-kaapista imureineen, putkistosta ja läppäventtiileistä, joista osa on käsi- ja osa paineilmakäyttöisiä. Puhallus-, imu- ja pölynpoistolaitteiston tehtävä on puhalttaa piipun ympärille asetettuun tyhjiin säkkiin ilmaa niin, että säkki tulee täyteen ja saa muotonsa. Tämän jälkeen vaa'alla punnittu lannoitemäärä pudotetaan säkkiin. Kun lannoite on säkissä, käynnistetään imu, joka imee säkistä ylimääräisen ilman sekä lannoitevirran tuoman pölyn pölynkeräyssuodattimien läpi. Piipun noustessa siinä oleva imu nostaa sisänsäkin suun ylös, jotta nippi saa siitä kiinni. Imetystä ilmasta erotellaan suodatinelementtien avulla pöly erikseen, jotta se voidaan johtaa haluttuun paikkaan.

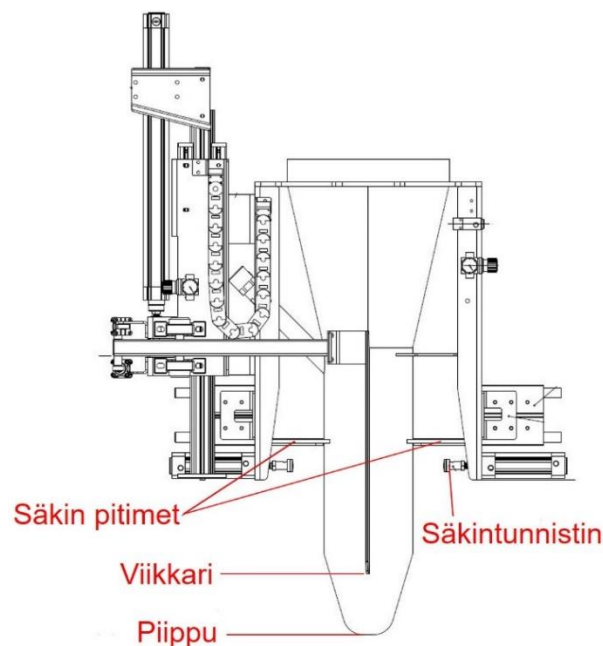
Kuva 18. Täyttöpää koostuu piipusta, säkin pitimistä ja viikkarista (perustuu lähteeseen Erkomat 2014).

Täyttöpään kautta lannoite pudotetaan säkkiin, jonka jälkeen säkin suu valmistellaan suljenta varten. Täyttöpäähän kuuluvia aliyksiköitä ovat piippu, säkin pitimet sekä viikkari. Säkin pitimet ja viikkari ovat kiinni piipussa, ja ne muodostavat kokonaisuutena täyttöpään kuvan 18 mukaisesti. Täyttöpää sijaitsee suoraan porttien yläpuolella. Täyttöpään toimintaa on käsitelty tarkemmin aliyksiköittäin omien otsikoiden alla.

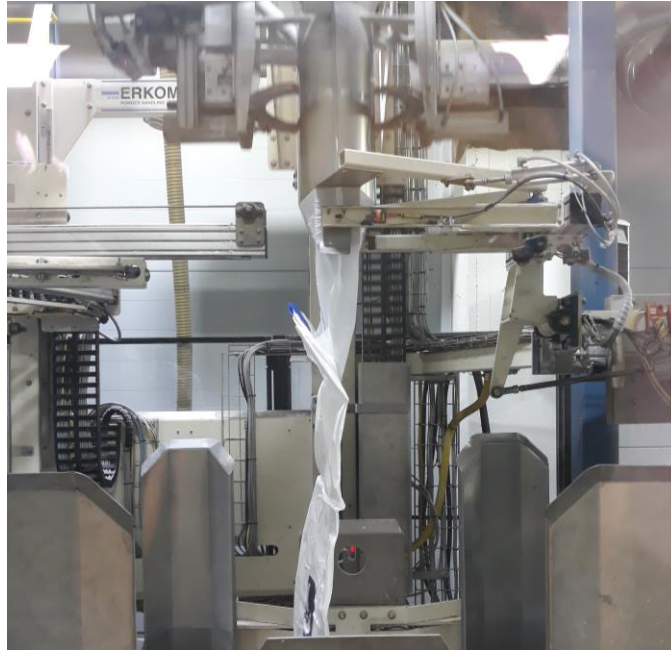
Kuva 19. Kuva tilanteesta, jossa asetinlaite on vienyt säkin piipun alle ja pitää siitä kiinni. Piippu on laskeutumassa säkin sisään, viikkari on kiinni piipussa ja puolikaaren muotoiset säkin pitimet ovat auki.

Piippu, jonka virallinen nimi on täyttöputki, on haponkestävästä teräksestä valmistettu suppilomainen putki, jonka kautta lannoite ohjataan vaa'alta säkkiin ja jonka kautta puhallus- ja imuilmavirrat kulkevat. Piipun ja vaa'an välissä on haitariputki, joka venyy ja menee kasaan piipun korkeuden mukaan. Asetinlaitteen tuotua tyhjän säkin piipun alle, piippu laskeutuu säkin sisään (kuvan 19 tilanne), säkin pitimet menevät kiinni ja piippu nousee ylös niin, että auki puhalluksen aikana säkin pohja ei kosketa kuljettimeen. Kun säkki on täynnä ilmaa, piippu laskee niin, että säkin pohja lepää kevyesti kuljettimen päällä ja lannoite pudotetaan säkkiin. Kun säkki on täynnä, piippu nousee ylös pois säkistä imien samalla ylimääräisen ilman pois säkistä. Piipun korkeudensäädön hydraulisylinteri saa käyttövoimansa hydraulikkayksiköltä, jonka toimintaa käsitellään omassa aliluvussa.

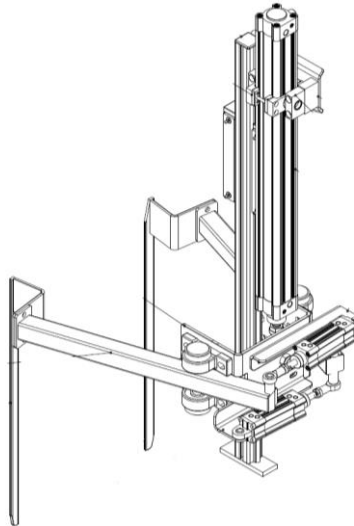
Kuva 20. Viikkarin puikkomaiset teräkset levittävät säkin suun rypyttömäksi (Erkomat 2014).

ulottuvat piippua alemmas ja nousevat piippua hitaammin ylös, jolloin piipun noustua säkistä viikkarit vielä jäävät säkin sisään. Säkin pitimien avauduttua ja piipun tullessa ylös säkistä, viikkarit avautuvat piipun kyljestä sivuille päin, jolloin säkin suu levittyy. Viikkari nousee samanaikaisesti ylöspäin, jolloin säkin suu nousee pystyyn samalla, kun nippi tarttuu levyksi venytettyyn säkin suuhun, jonka jälkeen viikkareiden ote säkistä irta-
toaa.

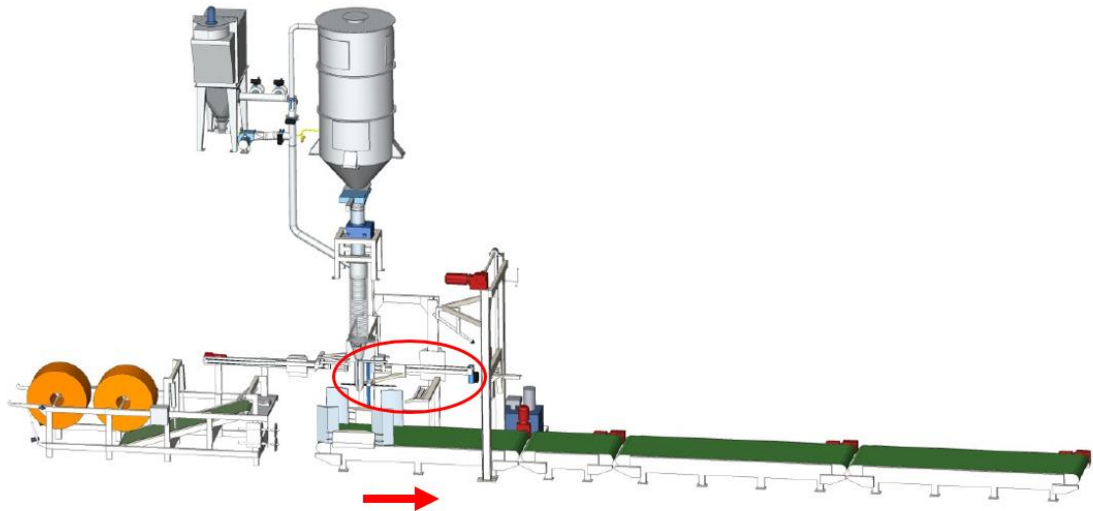
Kuva 21. Suljentakoneiston sijainti säkityslinjassa (perustuu lähteeseen Erkomat 2014).

Suljentakoneisto koostuu nipistä ja suljennasta. Sen tehtävä on tarttua täytetyn säkin sisäsäkin suuhun, kuljettaa se saumausleukojen väliin ja sulkea säkin suu tiiviisti. Suljentakoneisto sijaitsee täyttöpään ja koukun välissä kuvan 21 mukaisesti. Nippiä ja suljenta on käsitelty erikseen omien otsikoiden alla.

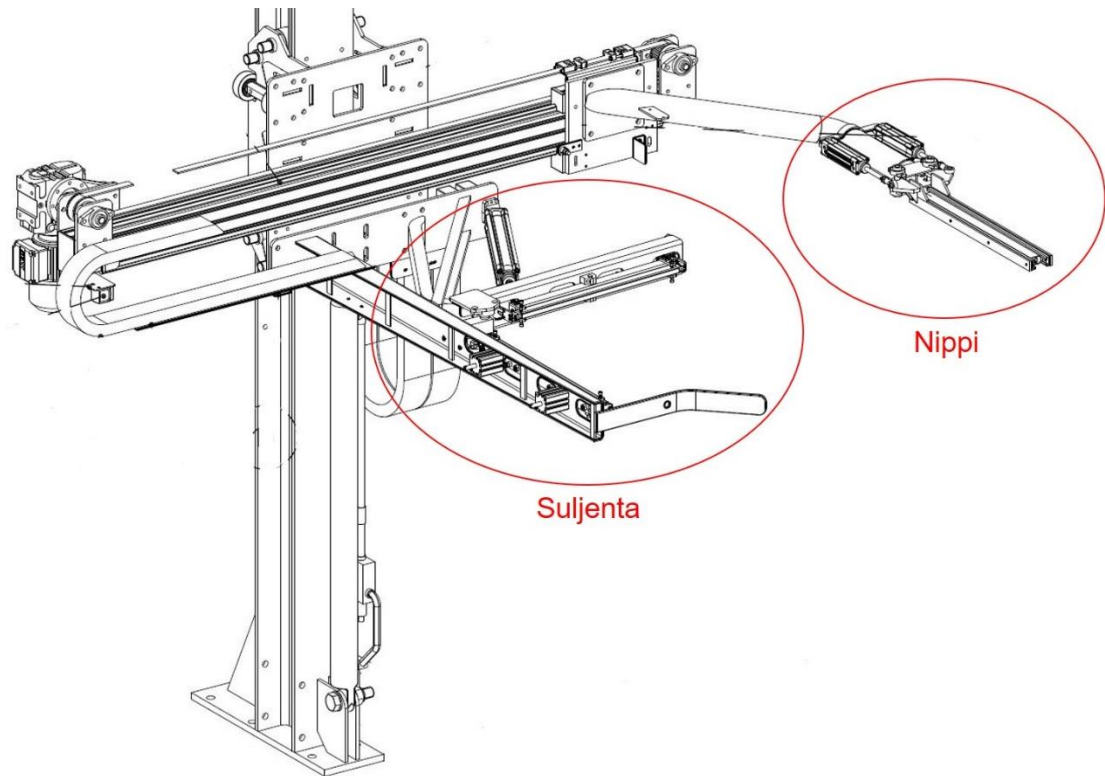
Kuva 22. Suljentakoneisto koostuu suljennasta ja nipistä. Nippi tuo säkin suun pii-pulta aukinaisten saumausleukojen väliin (perustuu lähteeseen Erkomat 2014).

Nipin tehtävä on tuoda säkin suu pystyssä piipulta saumausleukojen väliin samalla, kun säkki etenee hihnakuljettimella. Nippi koostuu kahdesta viikkarista, joita tässä työssä kutsutaan leuoiksi. Kuvassa 22 korostetut leuat sulkeutuvat ja avautuvat saranoidusti paineilmasylinterien avulla. Nipin horisontaalinen siirto on toteutettu johteita pitkin kulkevan kelkan avulla. Kelkkaa liikuttaa taajuusmuuttajalla ohjattu sähkömoottori hammas-hihnan välityksellä. Noutaessaan säkin suun nippi odottaa piipun tasalla ja sulkee leuat, kun piippu on noussut ylös säkistä, mutta viikkarit vielä levittävät säkin suuta. Näin ryppytömäksi levyksi venytetty säkin suu jää nipin leukojen väliin. Kun säkki lähtee etene-mään kuljettimella, nippi liikkuu samaa tahtia (kuvan 22 tilanne), vie säkin suun saumausleukojen väliin ja jää odottamaan saumauksen valmistumista. Saumauksen valmistuttua nipin leuat aukeavat samoihin aikoihin saumausleukojen kanssa, ja säkki siirtyy kuljettimella seuraavaan vaiheeseen koukun alle. Oikean toiminnan kannalta on tärkeää, että kaikkien liikkeiden ajoitukset ovat kunnossa, eivätkä liikkeet takkuile. Nipin johteet ovat suljentakoneiston kanssa kiinni samassa pystysuuntaan liikkuvassa kelkassa, joten nipin korkeus säätyy suljentakoneiston mukana. Nipin ja saumausleukojen välinen etäisyys korkeussuunnassa pysyy siis vakiona.

Suljennan tehtävä on sulkea sisäsäkin suu tiiviisti, jotta tuotteen joukkoon ei pääse vettä, kosteutta tai muita epäpuhtauksia. Suljentalaite koostuu kuvassa 22 korostetuista kahdesta suljentavarresta, joista toinen on kiinteä ja toinen liikkuu saranoidusti paineilmasynterin avulla. Suljentavarsissa on kiinni saumausleuat, joissa on sähköllä lämpenevät vastusnauhat. Vastusnauhojen päällä on teflonputki ja -teippi säkin ja saumausleukojen yhteen tarttumisen ehkäisemiseksi. Suljentakoneistoon kuuluvat myös paineilmakäyttöiset saumausleukojen kaksi paininsylinteriä ja pysäytinsylinteri. Koko suljentakoneiston korkeutta on mahdollista säätää hydraulisynterin avulla eri korkuisten säkkien mukaan. Hydraulisynteri saa käyttövoimansa hydraulikkayksiköltä, jonka toimintaa käsitellään omassa aliluvussaan. Säkin suljenta alkaa kuvan 23 tilanteesta, kun nippi on tuonut sisäsäkin suun avonaisten saumausleukojen väliin. Seuraavaksi suljentavarret sulkeutuvat ja pysäytinsylinteri lukitsee varret yhteen. Vastusnauhoja lämmitetään noin kolmen sekunnin ajan painaen samanaikaisesti saumausleukoja tiukasti yhteen paininsylinterien avulla. Säkki jää leukojen väliin puristuksiin ja sulaa kiinni lämmön vaikutuksesta. Tämän jälkeen saumausleuat aukeavat ja säkki siirtyy hihnakuljettimella koukun alle.

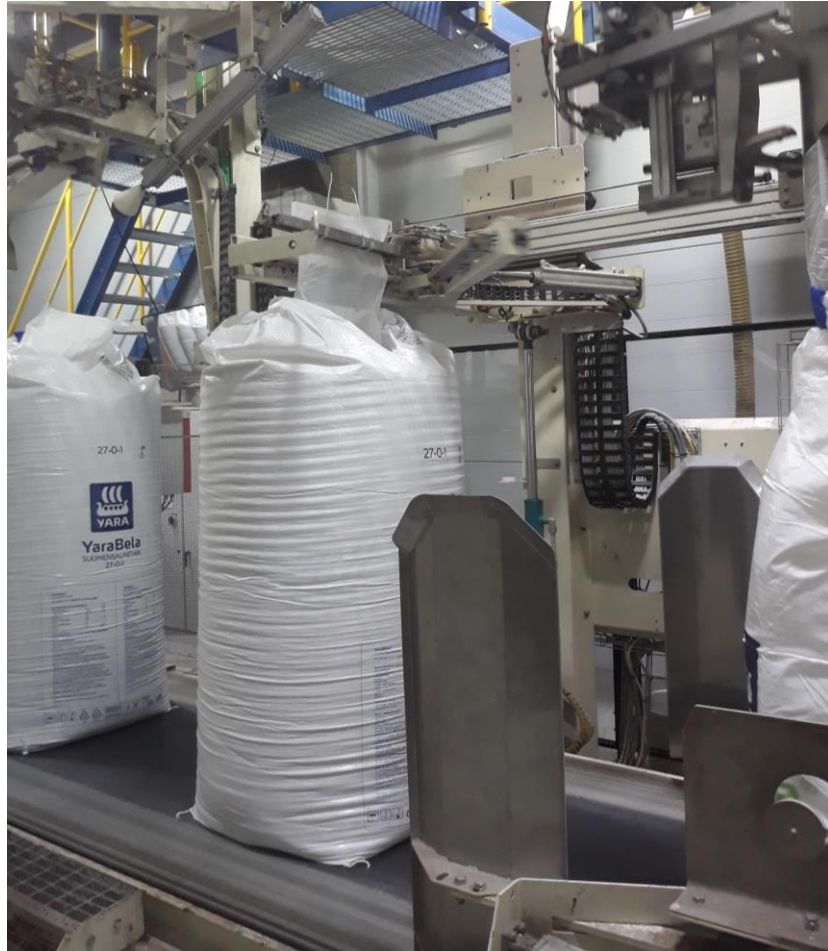
Kuva 23. Kuva tilanteesta, jossa nippi on tuonut säkin suun saumausleukojen väliin ja suljentavarsi on menossa kiinni.

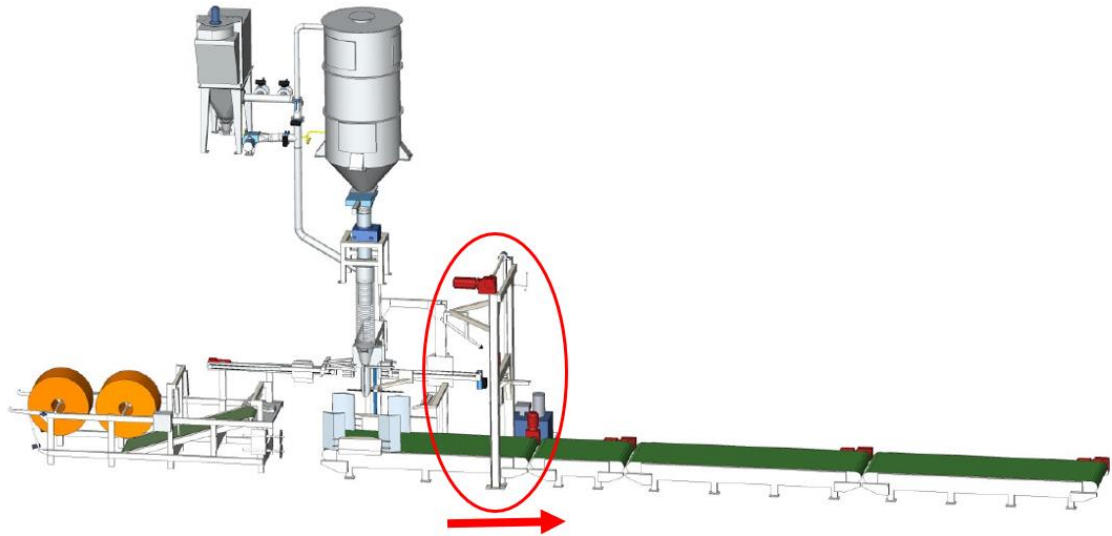
Kuva 24. Nosto- ja kääntöyksikön sijainti säkityslinjassa (perustuu lähteeseen Erkomat 2014).

Koukun tehtävä on nostaa täysi, suljettu säkki ilmaan ja kääntää sitä tarvittaessa 90 astetta. Koukulla tarkoitetaan yleisesti koko kuvassa 24 korostettua nosto- ja kääntöyksikköä (pois lukien pukkari), ei siis ainoastaan koukunmuotoiseksi taivutettua levyä, jonka varassa säkki roikkuu. Koukkuun kuuluu siten runko, jonka välissä oleva kelkka nousee

ja laskee vaihdemoottorin ja nostoliinojen avulla sekä kelkkaan kiinnitetty koukku kääntömekanismilla. Koukku kääntömekanismilla koostuu yläpäästään laakeroidusta, koukkuksi taivutetusta levystä, joka kääntyy paineilmasylinterin avulla. Koukkua ja sylinteriä pyörittää vaihdemoottori ketjun välityksellä. Koukkua ja siinä roikkuvaa säkkiä voidaan siis kääntää, pyörittää ja nostaa.

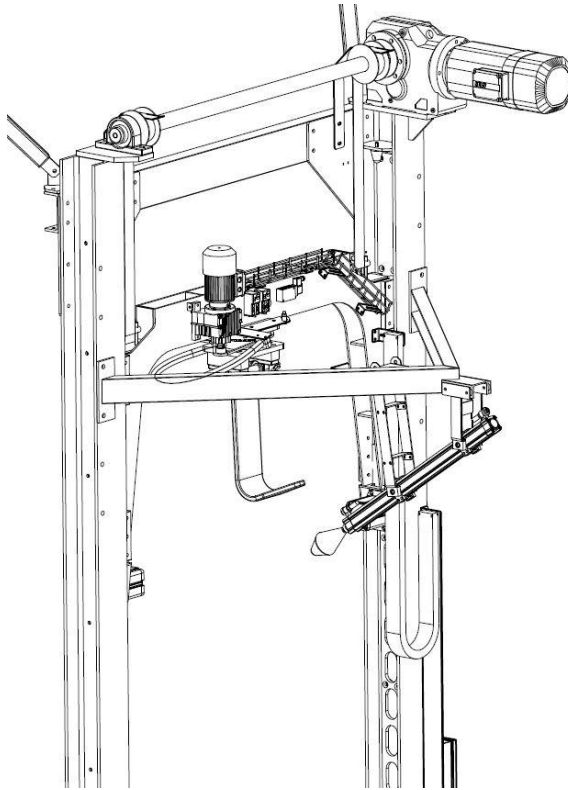
Kuva 25. Nosto- ja kääntöyksikkö tilanteessa, jossa kuviteltu säkki on nostettu ylös ja pukkari on valmiina työntämään sisäsäkin suun ulkosäkin sisään (Erkomat 2014).

Nosto- ja kääntöyksikköön kuuluva pukkari eli sisäsäkin työntäjä työntää suljetun sisäsäkin suun ulkosäkin sisään suojaan. Pukkari koostuu yhdestä kiinteästä paineilmasylinteristä, jonka päässä on pyöreä nuppi. Pukkarin asentoa on mahdollista säätää manuaalisesti muuttamalla rungossa kiinni olevan sylinterin telineen kulmaa. Pukkari odottaa sisäasennossa, kunnes koukku on nostanut säkin ylös. Sitten pukkari työntyy nopeasti ulos työntäen sisäsäkin suun ulkosäkin sisään ja palaa takaisin sisäasentoon. Kuvassa 25 koukun kääntö on ala-asennossa, koukun kelkka yläasennossa ja pukkari sisäasennossa. Kun pukkari on suorittanut tehtävänsä, koukku pyörittää säkkiä 90 astetta tai laskee sen suoraan kuljetinhihnalle.

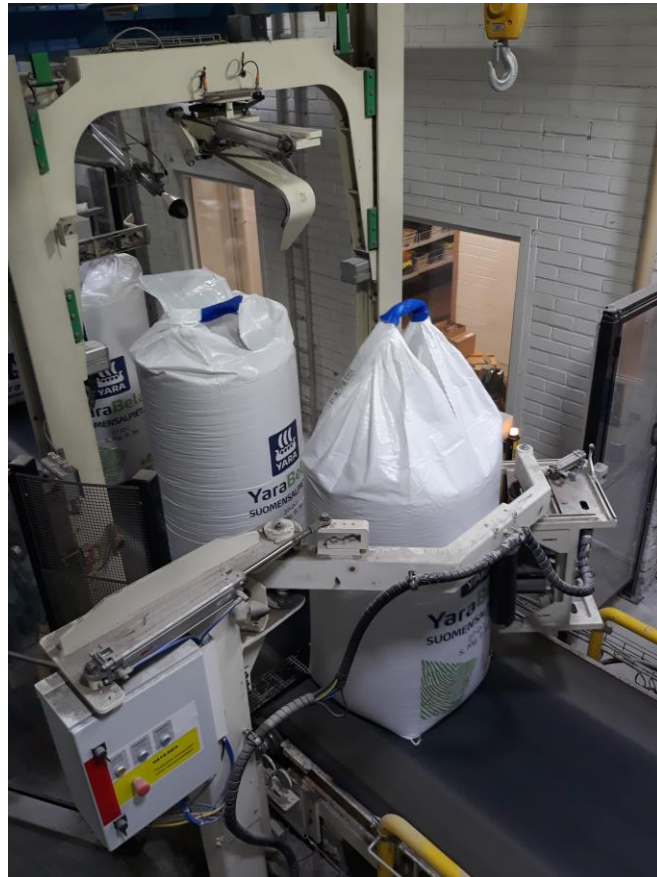
Kuva 26. Kuva tilanteesta, jossa säkki on juuri saapunut leimauslaitteelle ja jatkaa matkaansa hihnakuljettimella leimauslaitteen kiertessä säkin ympäri.

säkin kylkeen halutun merkinnän säkin kulkiessa leimauslaitteen ohi. Leimauslaite odottaa saapuvaa säkkiä hihnakuljettimen päällä kuvan 26 mukaisesti. Saavuttuaan säkki painautuu leimauslaitetta vasten ja leimauslaite kiertyy säkin ympäri sen edetessä hihnakuljettimella. Mustesuihkukirjoitin pysyy tämän aikana vakioetäisyydellä säkin pinnasta. Leimattu säkki etenee hihnakuljettimella noutopisteelle, josta pyöräkuormaaja vie sen seuraavaan paikkaan. Kun leimauslaite kytketään pois päältä, sen kuuluu kääntyä itsestään sivuun pois hihnan päältä.

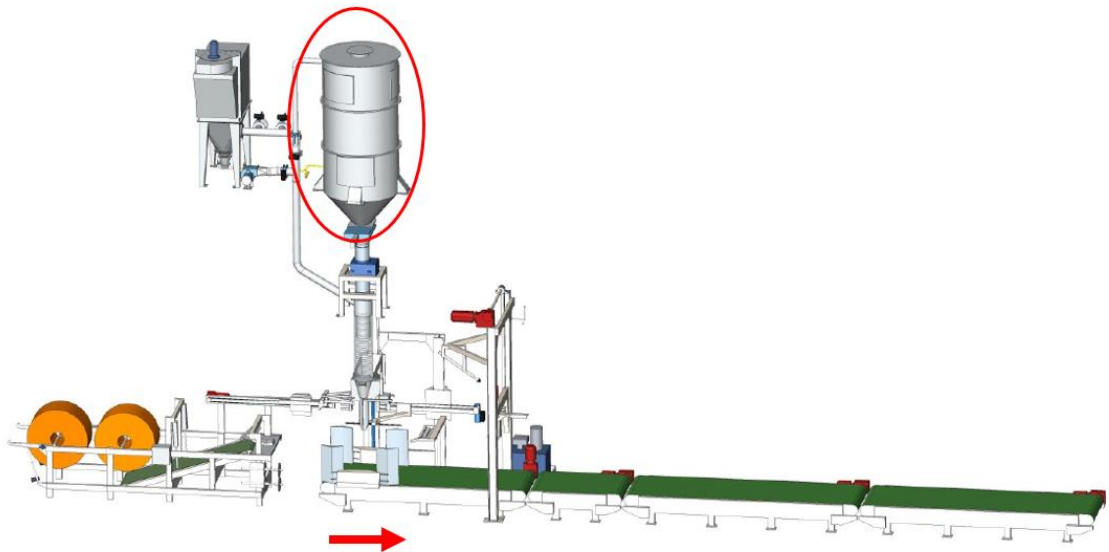
Kuva 27. Vaaka sijaitsee puhallus-, imu- ja pölynpoistolaitteiston kanssa muuta laitteistoa korkeammalla (perustuu lähteeseen Erkomat 2014).

Säkkiin laitettavan lannoitemäärän punnitsemiseen käytettävä kaupallinen vaaka sijaitsee kuvan 27 mukaisesti muuta laitteistoa korkeammalla. Lannoite pudotetaan säkityskoneen yläpuolella olevasta siilosta vaakaan, jossa lannoitemäärä punnitaan. Punnituksen jälkeen lannoite pudotetaan välisuppiloon odottamaan pudottamista säkkiin. Kun kone on automaattisesti varmistanut säkin olevan hyvin piipulla ja logiikka antaa luvan, välisuppilo tyhjenetään haitariputken ja täyttöpään kautta säkkiin. Vaa'an toiminta tarkastetaan koepunnitsemalla täysiä säkkejä erillisellä vaa'alla. Koepunnitus tehdään työohjeen mukaan tunnin välein.

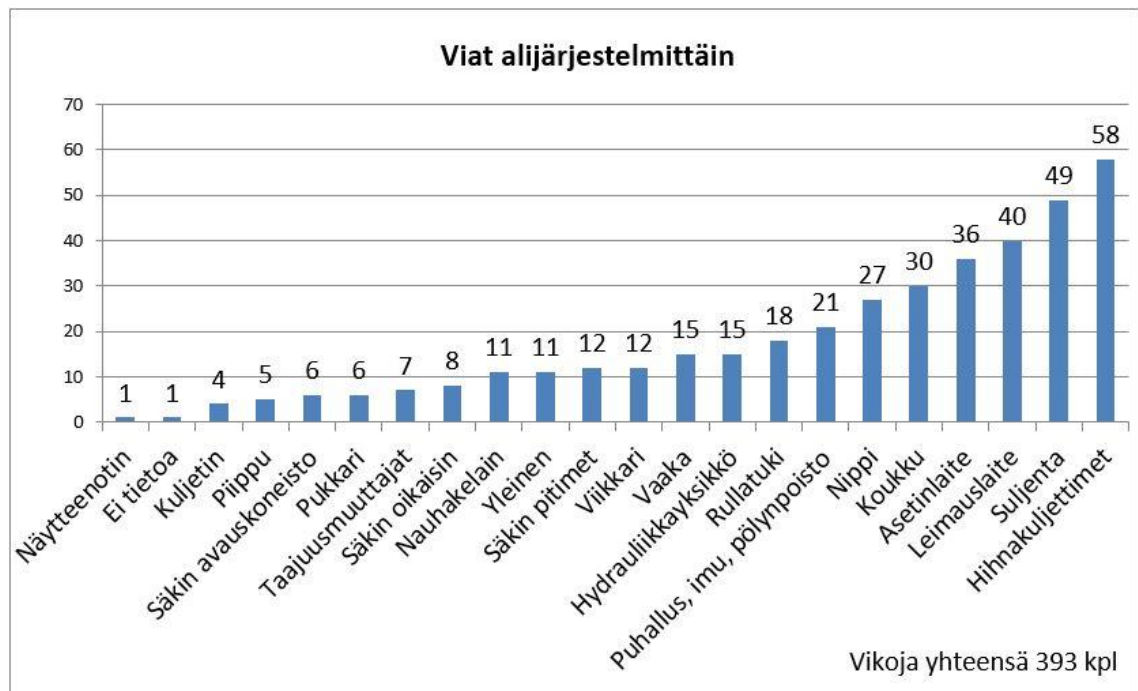
Kuva 29. Pylväsdiagrammi vikojen jakautumisesta alijärjestelmittain.

on tehty yksi yhteinen vikailmoitus, näkyy vikailmoitus kahtena vikana kuvassa 29. Ker-
tyneet 393 vikaa tarkoittaa keskimäärin noin 8 vikaa kuukaudessa, mikä vastaa yhtä vi-
kaa viikossa kummallekin koneelle.

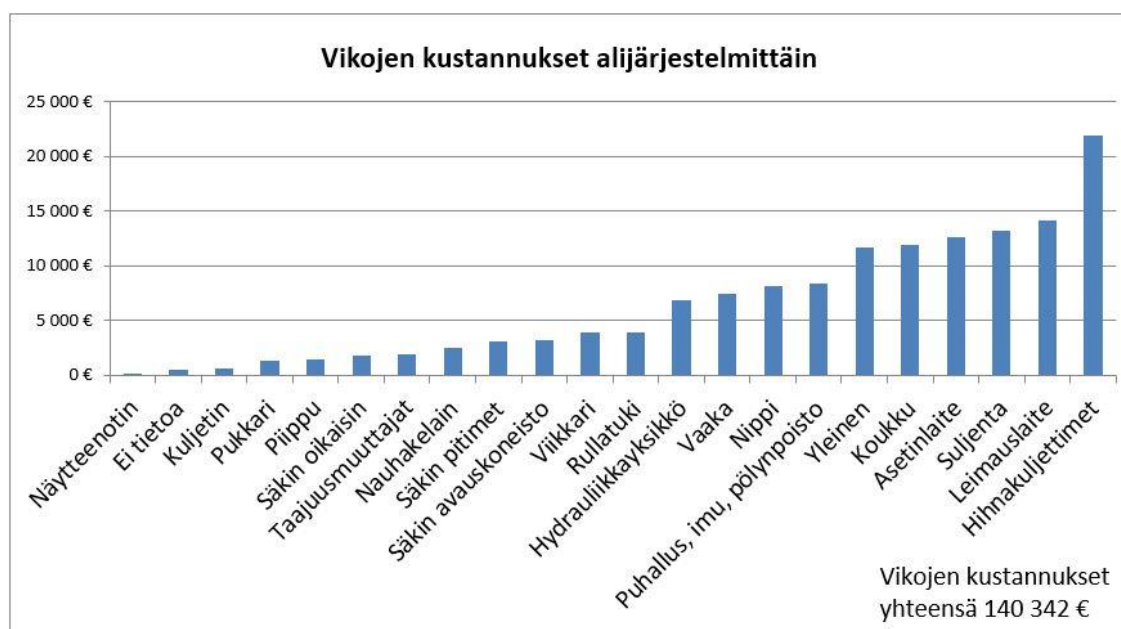
Kuva 30. Vioista aiheutuneiden kustannusten jaottelu alijärjestelmittäin.

Kuvassa 30 on esitetty pylväsdiagrammina vioista aiheutuneiden toiminnanohjausjärjestelmään kirjattujen kustannusten jakautuminen alijärjestelmittäin jaoteltuna. Samoin kuin vikojen jakautumista, myös kustannusten jakautumista tarkasteltaessa tulee muistaa, että diagrammi esittää kustannusten määrän koko koneiden eliniän ajalta. Jotkin vioista on saatu hyvin hallintaan, kuten esimerkiksi paljon vikaantuneet hihnakuljettimet ja koukku, joten tällä hetkellä kustannukset jakautuvat eri tavalla. Tällä hetkellä siis eniten vikakustannuksia aiheutuu leimauslaitteesta, suljennasta ja asetinlaitteesta.

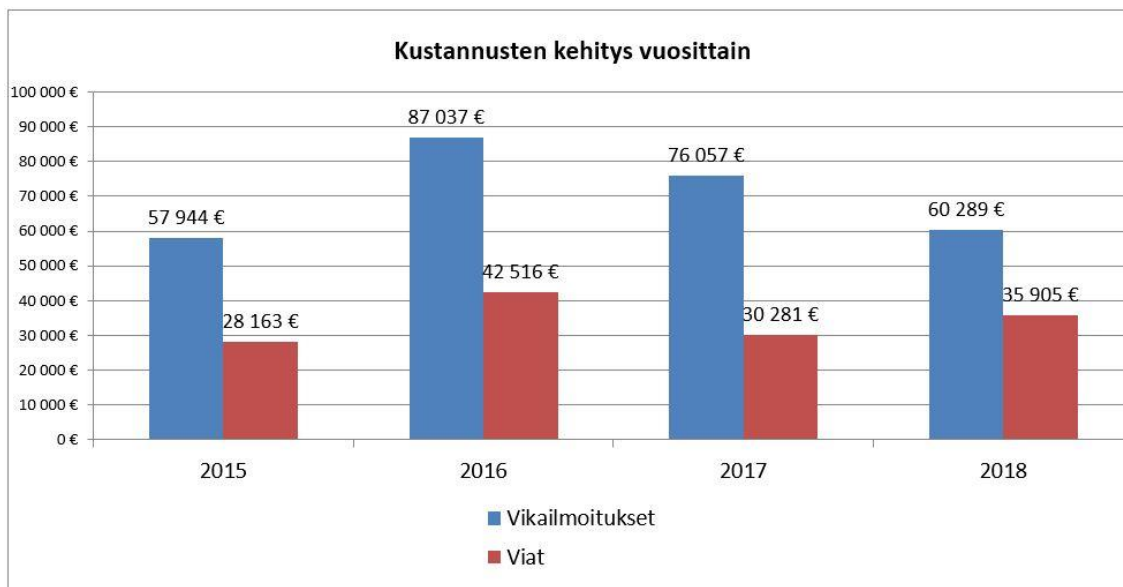
Kuva 31. Säkityskoneiden vuosittaiset kustannukset. Sinisellä kaikkien vikailmoitusten kustannukset ja punaisella säkityskoneen vikojen kustannukset.

vikojen kustannuksia. Neljä vuotta on lyhyt aika tehdä kustannusten kehityksestä johtopäätöksiä, mutta ainakaan tällä hetkellä selkeää trendiä ei ole havaittavissa.

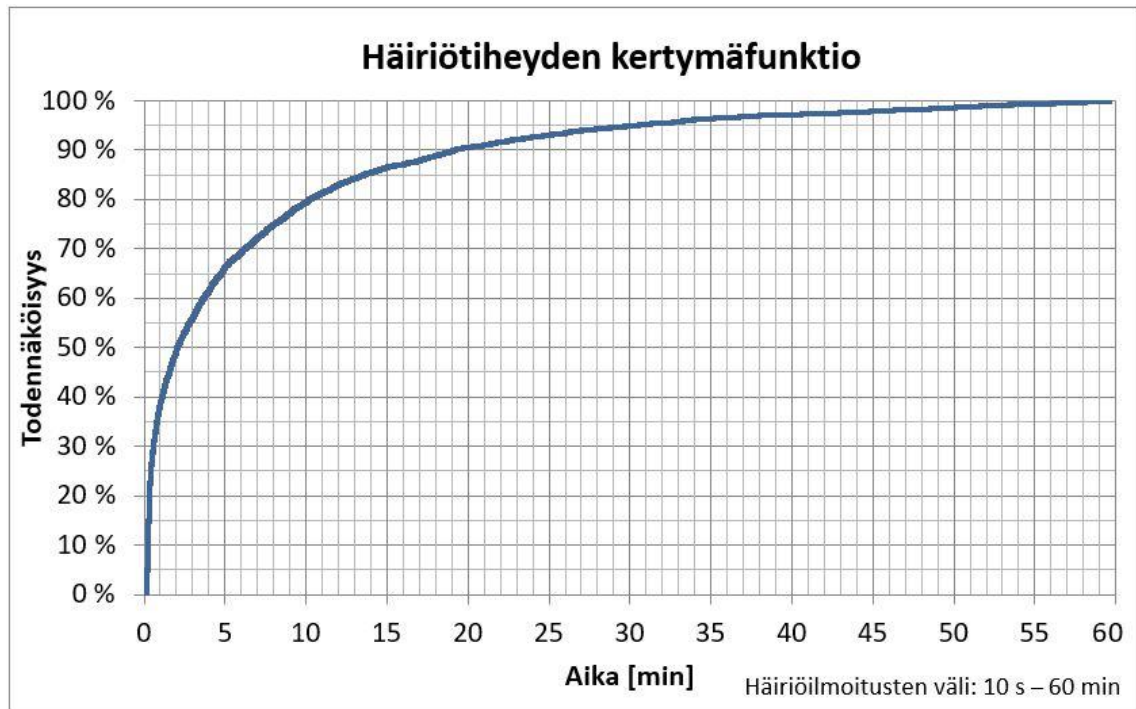
Kuva 32. Häiriötiheyden kertymäfunktio kuvaa koneen toimintavarmuutta. Kuvaajan perusteella säkityskoneeseen tulee todella usein tuotannon pysähdyksen aiheuttava häiriö.

4096 häiriöilmoitusta tarkastelujaksolla tarkoittaa noin 6,9 häiriötä säkitystuntia kohden. Kone pysähtyy siis keskimäärin noin 8,7 minuutin välein. Pysähdysvälin mediaani on kuitenkin vain 2,1 minuuttia. Häiriöilmoituksen ilmaantuessa vaaditaan lähes poikkeuksetta operaattori vähintään kuittaamaan vian, jotta säkitys voi jatkuu. Useimmissa tapauksissa operaattorilta vaaditaan myös muita toimenpiteitä. Häiriötiheyden kertymäfunktiossa kuvassa 32 on esitetty koneen pysäyttävän häiriön todennäköisyys ajan funktiona. Kuvaajasta voidaan lukea esimerkiksi, että kone pysähtyy 50 %:n todennäköisyydellä alle noin 2 minuutin välein, 80% todennäköisyydellä alle noin 10 minuutin välein ja 95 %:n todennäköisyydellä alle noin 30 minuutin välein.
